BOLETÍN INFORMATIVO TÉCNICO

5 síntomas principales de ruidos asociados a un eje de CV ATV-UTV desgastado

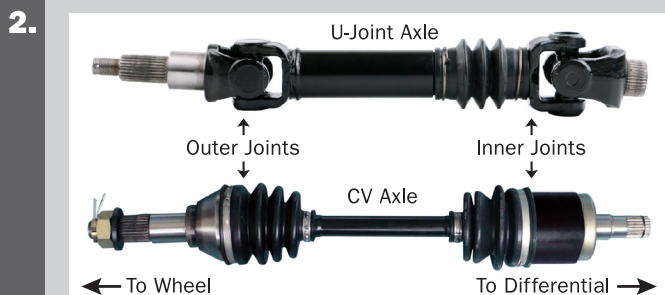
- 3. Zumbido o rugido.** Esto se puede deber a una lubricación inadecuada en la junta de CV interna o externa provocada por un manguito dañado o dividido. Sin embargo, este síntoma a menudo se debe más a baleros dañados o desgastados, un balero de eje intermedio en mal estado en los ejes transversales del semieje de igual longitud o baleros del eje desgastados dentro del eje transversal.

Se produce un “ruido sordo” durante la aceleración, desaceleración o cuando se coloca el eje transversal en la transmisión. Se produce este ruido cuando hay un huelgo excesivo en la junta interna en las aplicaciones de tracción delantera, ya sea en las juntas internas o externas en una suspensión de tracción trasera independiente, o en las juntas de CV de los ejes conductores o la junta en U en un tren motriz de tracción trasera o de tracción en las cuatro ruedas. Para verificar este estado, conduzca el vehículo en reversa, alternando entre aceleración y desaceleración mientras está en reversa. Si el sonido sordo o la vibración es más pronunciada, significa que la junta interna presenta una falla.

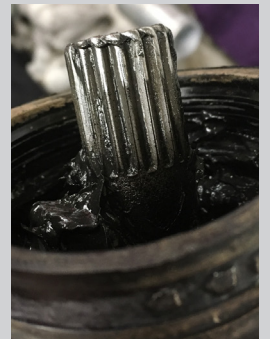
- 4. Vibración al acelerar.** Esto puede deberse a un huelgo en las juntas internas o externas, pero la causa más probable es una junta del émbolo interno dañada. Vibraciones similares también pueden deberse a un balero del eje intermedio en mal estado en los ejes transversales con semiejes de igual longitud o por montajes del motor en mal estado en vehículos con tracción delantera y motores instalados de forma transversal.
