5 síntomas principales de ruidos asociados a un eje de CV (velocidad constante) desgastado

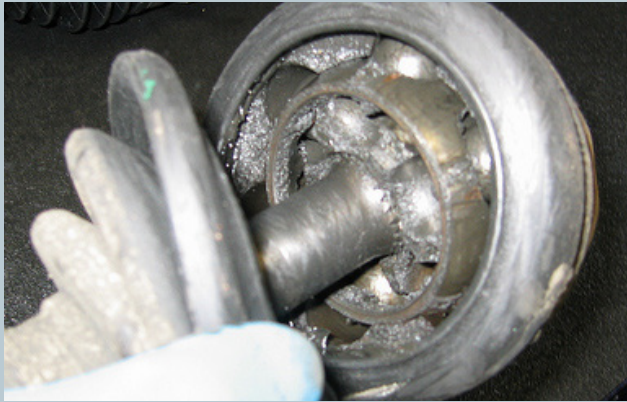
1. Chasquidos durante el giro. Esto indica una junta de CV externa desgastada o dañada. Para verificar este estado, coloque el vehículo en reversa, gire el volante a un lado y conduzca el vehículo hacia atrás en círculos (mire el espejo retrovisor primero). Si el ruido es cada vez más fuerte, se confirma el diagnóstico y se debe reemplazar el conjunto del eje de CV.

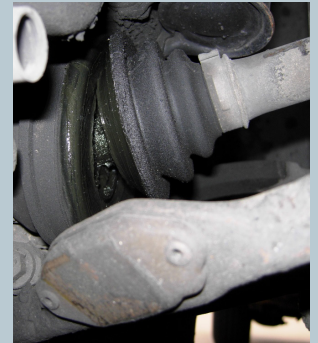
3. Zumbido o rugido. Esto se puede deber a una lubricación inadecuada en la junta de CV interna o externa provocada por un manguito dañado o dividido. Sin embargo, este síntoma a menudo se debe más a baleros dañados o desgastados, un balero de eje intermedio en mal estado en los ejes transversales del semieje de igual longitud o baleros del eje desgastados dentro del eje transversal.

4. Vibración al acelerar. Esto puede deberse a un huelgo en las juntas internas o externas, pero la causa más probable es una junta del émbolo interno dañada. Vibraciones similares también pueden deberse a un balero del eje intermedio en mal estado en los ejes transversales con semiejes de igual longitud o por montajes del motor en mal estado en vehículos con tracción delantera y motores instalados de forma transversal.
